2010 | 10

과학소년

광화문 복원의 과학

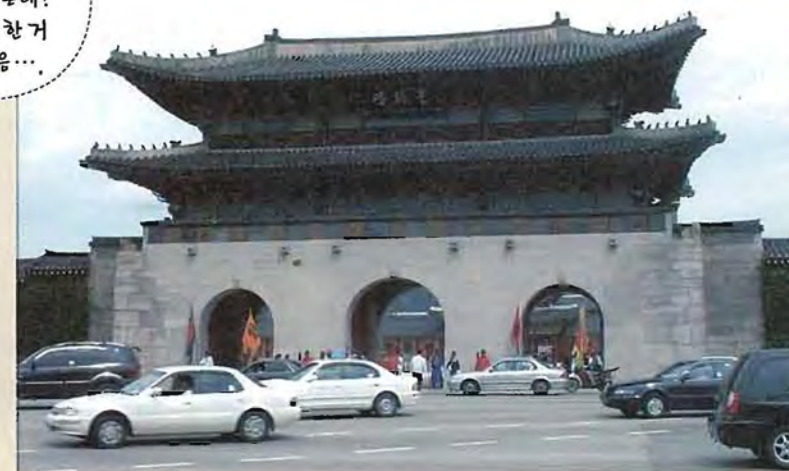
복원 이전의 광화문 모습. (1968년~2006년)

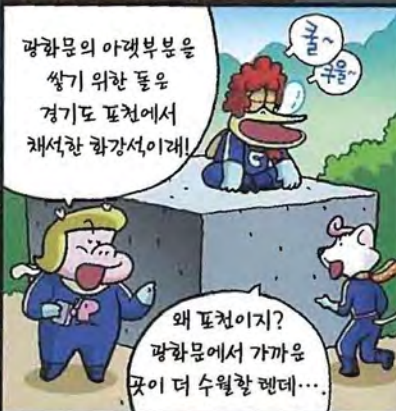
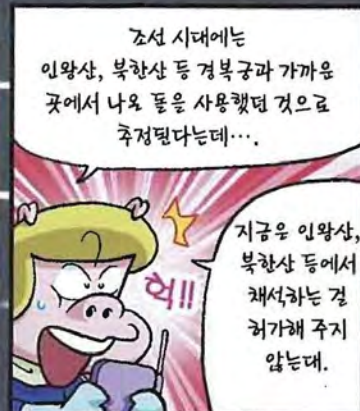
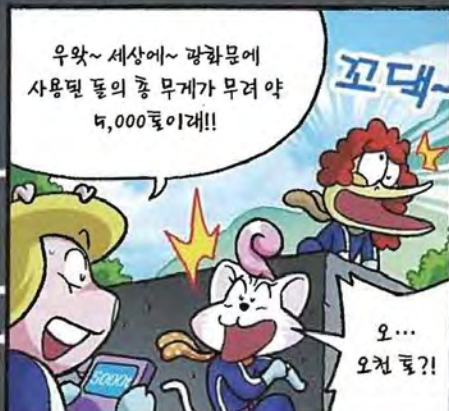
광화문에 쓰인 석재의 비밀

〈판축다짐〉	
커다란 돌	돌(3~5 cm)
	흙(3~5 cm)
	모래(3~5 cm)

1968년 복원 때와 달리 이번 복원에서는 광화문의 기초 틀이 되는 석재를 전통방식인 판축다짐 방식으로 고정했다. 판축다짐은 흙을 다 파 낸 다음, 흙, 모래, 돌, 잡석, 강회 등을 번갈아 다져 넣는 방법이다. 이렇게 여러 층과 흙으로 판을 쌓아 올리면 흙만 있는 땅보다 단단해지기 때문에 우리나라, 중국, 일본에서 지반을 튼튼하게 하기 위해 옛날부터 사용해 왔다.

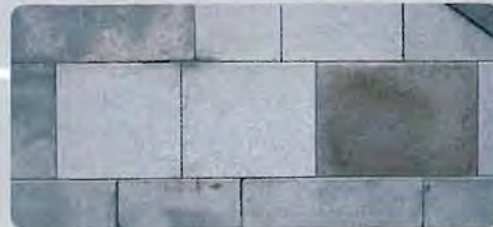
광화문의 아랫부분을 살펴보면 돌의 색깔이 제각각 다르다. 어느 돌은 은화색으로 새 돌 같지만, 그 사이에 색이 바래거나 붉은 돌이 섞여 있다. 이것은 광화문의 하부에 쓰인 돌들의 나이가 각각 다르기 때문이다. 925 m에 달하는 석재는 새 것을 사용했지만, 4,800여 개(약 145 m)의 돌은 예전 광화문에 쓰였던 돌을 재사용했다.

석재를 자세히 살펴보면, 틈이 있는 것을 볼 수 있다. 이것은 석재를 부실하게 쌓아 올린 것이 아니라 일부러 좌우 3 mm 정도의 간격을 두고 쌓은 것이다. 이 틈은 석재끼리 맞닿아 파손되는 것을 막아 줄 뿐 아니라, 석재에 힘이 전달되는 정도가 달라졌을 때 평형 상태로 맞춰질 수 있는 여지를 남겨 둔 것이다.

재사용된 돌을 중간 중간에 끼워 넣은 이유는 그곳이 돌의 제 위치이기 때문이다. 기존 광화문을 해체하면서 석재마다 번호 표시를 하고, 사진 촬영과 함께 실측 도면을 만들어 둔 덕분에 원래의 자리를 찾아갈 수 있었다.

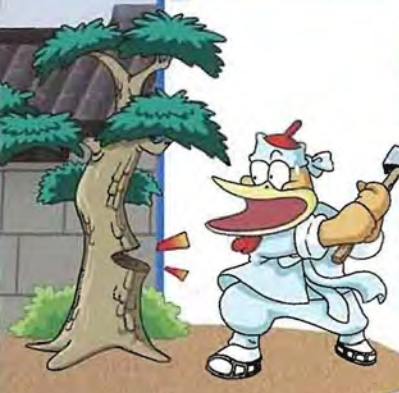
TIP 왜 금강송일까?

휘어져 자라는 일반 소나무
사진 제공/ 국립수목원

쭉쭉 곧게 뻗은 금강송
사진/ 연합뉴스

금강송은 가장 튼튼하고 오래 보존되는 것으로 알려진 나무로, 조선 시대 때부터 궁궐 건축에 유일하게 쓰였던 소나무이다. 일반 소나무가 곧게 자라지 않는 것과 달리 금강송은 단단하면서도 곧게 자라며, 찌임새가 있고 나이테가 촘촘하다. 또한 소나무의 송진은 혹시 목재가 갈라지거나 썩어지도록 튼튼하게 유지될 수 있도록 해 주고, 벌레를 죽이는 중요한 역할을 한다. 따라서 곧게 자라면서도 송진이 나오는 금강송이 광화문 복원에 적합한 나무였던 것이다. 어렵게 찾은 금강송은 기초 손질과 2년여의 건조 과정을 거쳐 광화문 복원에 쓰였다. 충분히 건조시키지 않은 목재를 이용하면, 수분이 날아가면서 틀어지는 현상이 생기기 때문에 변형을 줄이기 위해서는 충분한 건조가 필요했다.

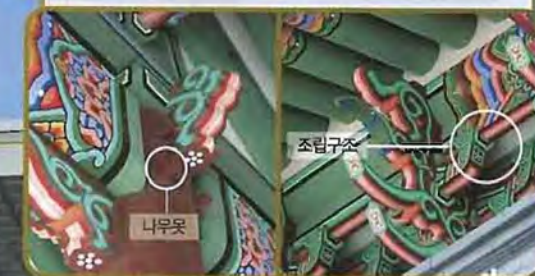
달라진 점 5 목재로만 연결된 문루

〈나무못으로 연결〉

1968년에는 콘크리트로 목재를 연결해 광화문을 복원했다. 키가 큰 목재를 구하기 힘들었기 때문인데, 이번 복원에는 금강송 한 그루로 기둥을 만들어 하층부터 상층까지 연결되도록 했다. 게다가 목재는 철못을 쓰지 않고 나무못으로 연결을 하거나, 나무 틈을 만들어 서로 끼워 조립하는 전통 방식으로 연결했다.

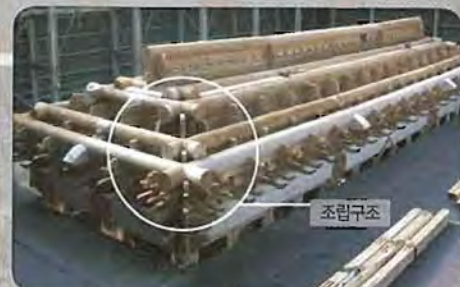
〈조립구조로 연결〉

복원 공사 중인 문루 광화문 상부의 문루를 엮는 모습이다. 철못을 쓰지 않고 조립 구조로 틈에 맞춰 끼운 모습을 확인할 수 있다. 사진 제공/ 문화재청
